### İç aydınlatma veya vantilatör fonksiyonu devreye girmiyor / devreden çıkmıyor

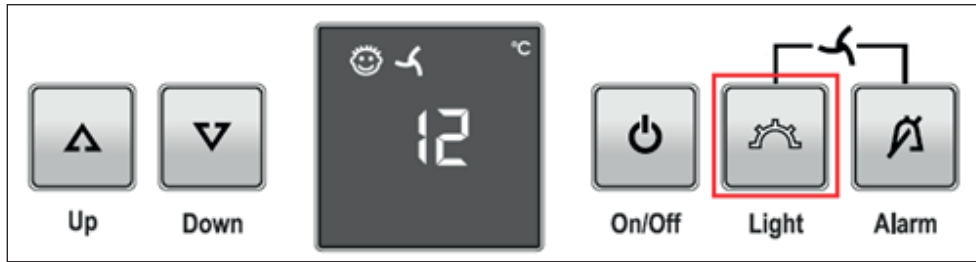
**Hata görünümü:** İç aydınlatma veya vantilatör fonksiyonu tuşlara basılarak devreye alınamıyor veya devreden çıkartılamıyor.

**Sebebi:** “Light” (Işık) tuşunun (İzolasyonlu cam kapılı cihazlarda) veya “Ventilation” (Vantilatör) tuşunun (Dolu kapılı cihazlarda) pimi elektronik kart tutucunun tutulduğu yerden bazı durumlarda çıkmış olabilir.

**Çözüm:** Düzeltilmiş E-Kart tutucusu LiParts’den sipariş edilmelidir.
